1、全体 開花一か月前の上水の様子を観察すべくパトロールに出る。ぽかぽか天気で非常に気持ちがいい。道行く人も草木もそれぞれ勢いを感じる。

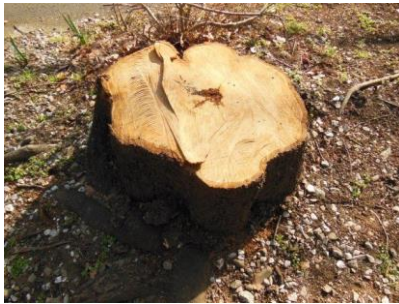
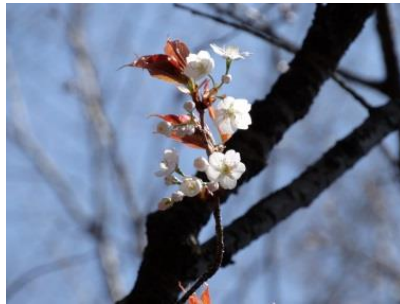
2016-02-19 現在 No.885 の切株

右岸のNo.885(ヤマザクラ)が伐採されて切株になっていた。根元にベッコウタケが出て心配されていた木で、樹勢調査時にはほぼ枯死状態だったから仕方がないが、切株は綺麗だった。2015年の開花写真と2014年の全体写真で在りし日の姿をどうぞ。

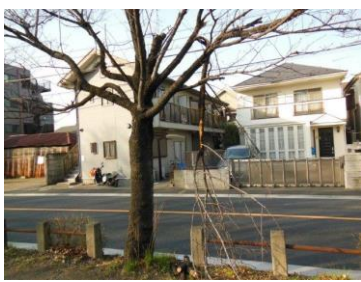
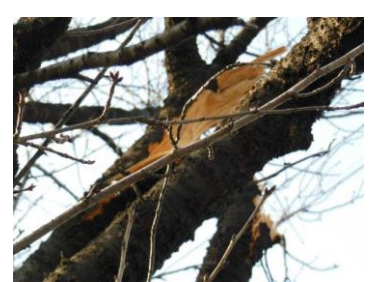
左岸No.232(オオシマ系)が交通事故にあったようだ。大枝が折れ、歩道に垂れ下がっていた。折れた枝に芽が沢山付いていた。
