巡回日：2018年7月13(金) 晴れ 時間：9:00~9:30

全体：雑木・下草も大繁茂、上水の水見えず。

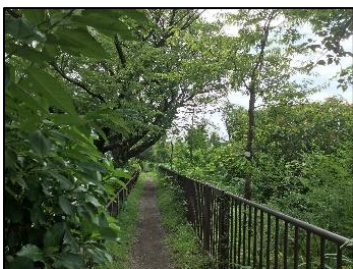
N17 付近
