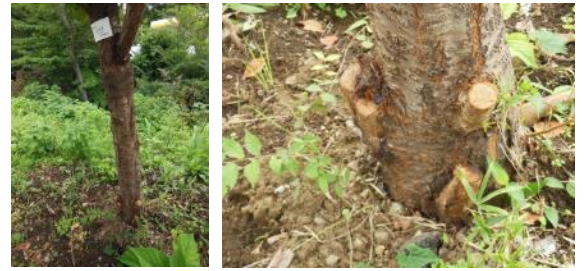
小金井橋記念樹の K42 は根元かヒコバエが沢山生えドンドン大きくなって来たので困っていたのだが、本日のパトロールでそのヒコバエが綺麗に剪定されているのが見られホッとする。
有難うございました。

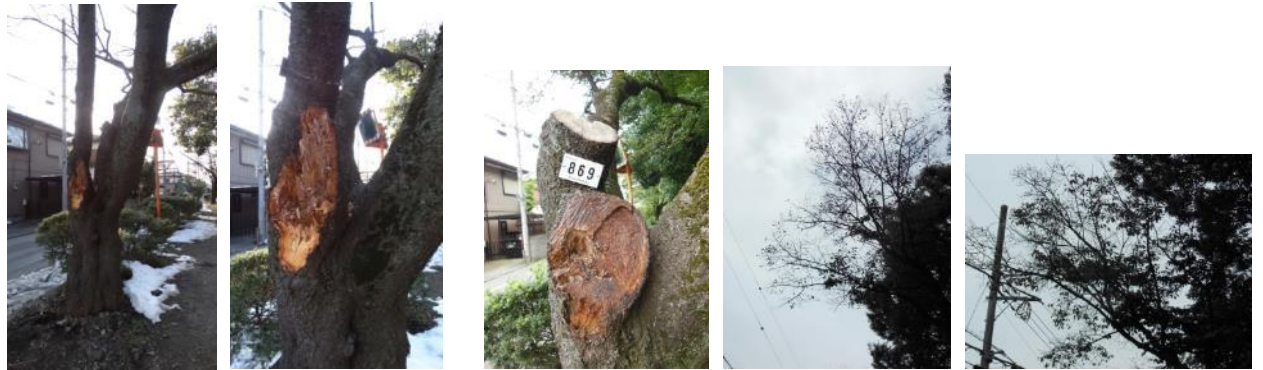
2014-02-18 のパトロール報告書で雪害で折れたと思われる No.869 の写真を載せたが、本日は痛々しいほどにバッサリと伐られた姿を見た。葉も萎れかかっている部分が有り、梢の枯れも目立つ。8月9日の樹勢調査時より更に衰退してしまった。

2014-02-18 時の No.869

2014-09-15 の No.869

No.869 の枯れた梢

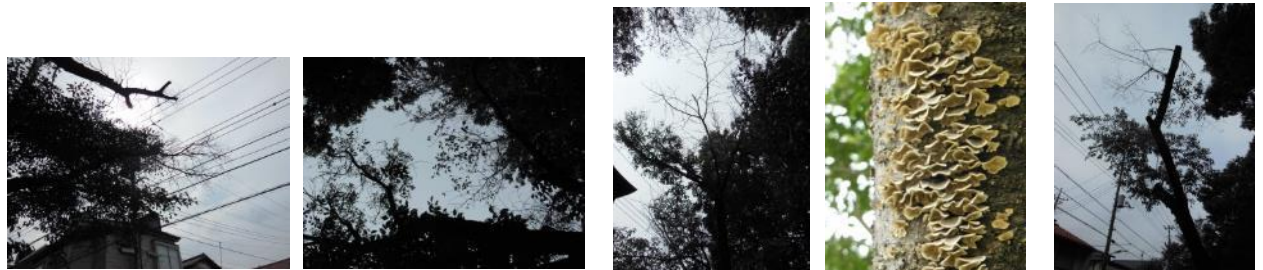
No.904 の枯れた梢

No.905 の枯れた梢

No.906 の枯れた梢とカワラタケ

No.923 の枯れた梢
