巡回日：2016年9月10日（土） 晴れ

全体：

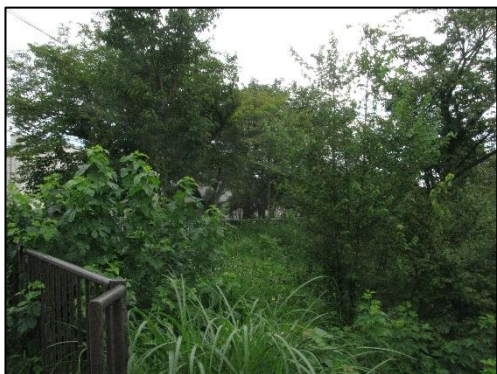
新小金井橋下流左岸

左岸の柵内下草がk繁茂。 右岸の下草も繁茂してきた。

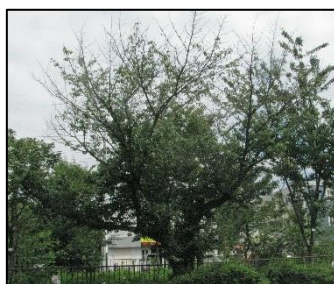
右岸：S35、#695 が枯死のまま（7月から放置）。 #659 梢枯れ弱体。

S35、#695 枯死のまま

枯死木；N30・S35・#659 の伐採処置が至急必要。
