巡回日：2016年10月7日（金） 晴れ 時間：9:40～10:30

参加者：岩間 報告者：岩間

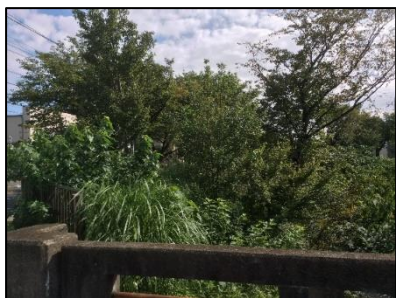
新小金井橋下流左岸

左岸の柵内下草が繁茂、雑木も成長。 右岸の下草も繁茂。
