# 2015年(第14次)樹勢調査結果 速報

2015/9月 名勝小金井桜の会 事務局

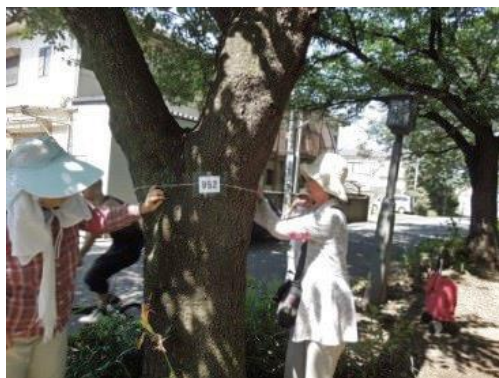
欠落した番号札(手製)  
を付ける
