巡回日：2017年1月14日（土） 晴れ

全体：

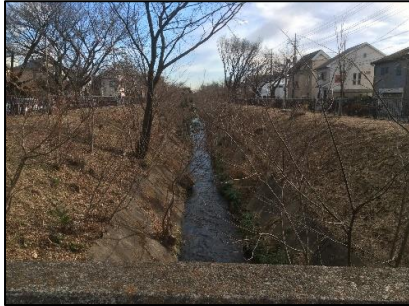
新小金井橋下流

左岸・右岸共に下草は枯れ。  
桜樹は落葉状態、花芽が付いて来た。

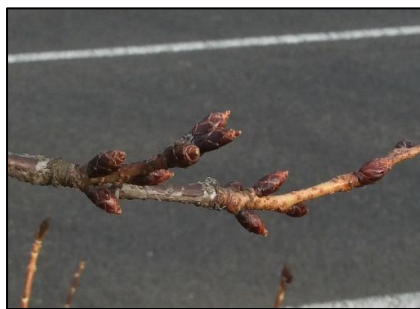
左岸；#350 に花芽。 N47 付近雑木（桑）伐採処理中途半端。 #386 枯死伐採完。

#350 花芽

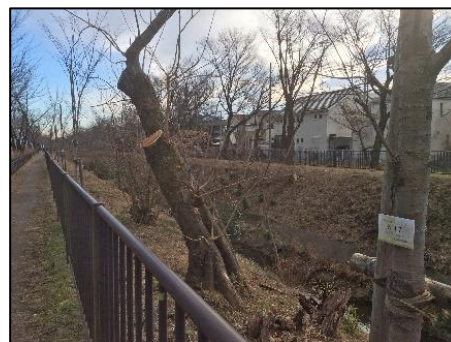
伐採処置不良 #386 伐採

雑木伐採・剪定処置不良が多い。関野橋下流域も同じ状態。

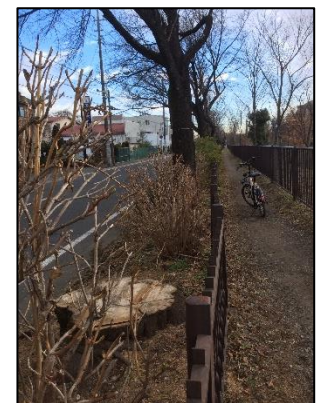
右岸；S13 他植樹樹に支柱保護処置。
