巡回日：2017年1月14日（土） 晴れ

全体：

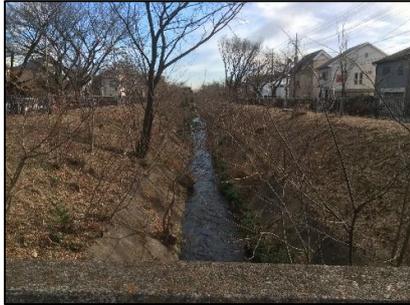
新小金井橋下流

左岸・右岸共に下草は枯れ。  
桜樹は落葉状態、花芽が付いて来た。

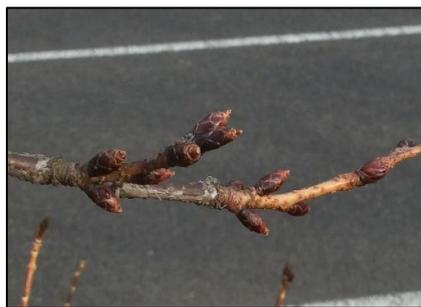
左岸；#350 に花芽。 N47 付近雑木（桑）伐採処理中途半端。 #386 枯死伐採完。

#350 花芽

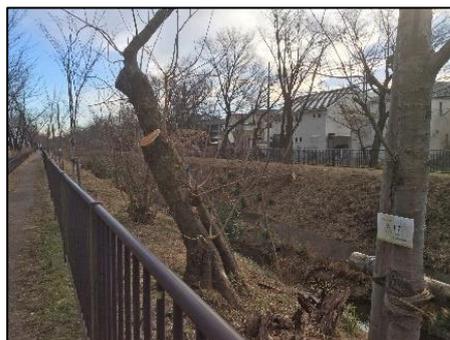
伐採処置不良 #386 伐採

雑木伐採・剪定処置不良が多い。関野橋下流域も同じ状態。

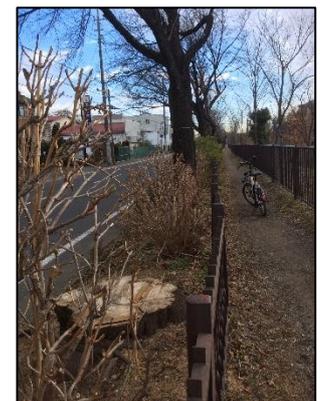
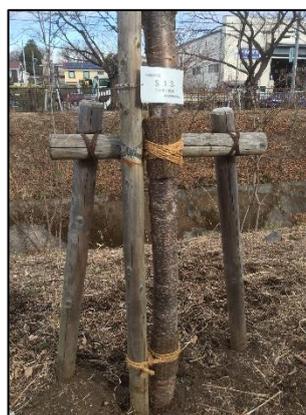
右岸；S13 他植樹樹に支柱保護処置。
