巡回日：2017年9月9（土） 晴れ

報告者：岩間

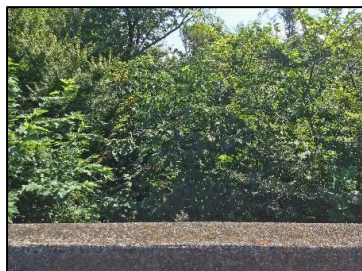
新小金井橋下流

下草・小雑木が大繁茂。5月以降、幼木のみ根元部を除き全く管理されていない。

所感：下草並びに小雑木の除去と剪定・枯死木伐採が必要。

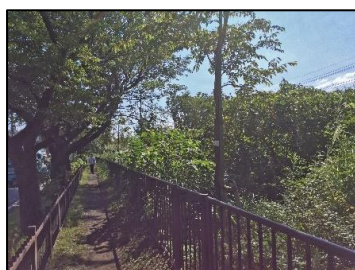
N17 付近；雑木&下草繁茂

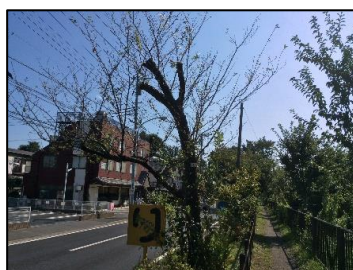
385

左岸；354 先端枯れ・小花異常開花、390(加ミザク) 枯死のまま、387(加ミザク)先端枯れ・葉が少なく弱体。 全域に雑木・下草繁茂
