巡回日：2017年10月14日（土） 小雨

全体：

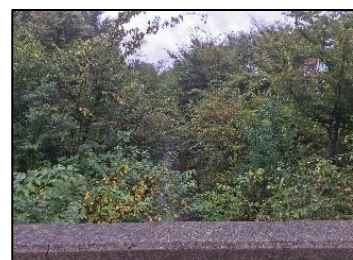
平右衛門橋上流

下草・小雑木が大繁茂。5月以降、幼木のみ根元部を除き全く管理されていない。

所感：下草並びに小雑木の除去と剪定・枯死木伐採が必要。

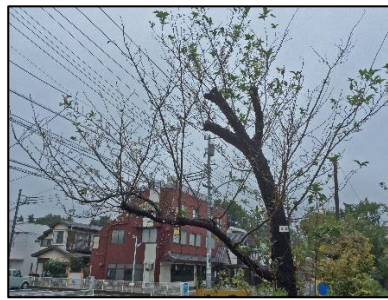
342

左岸；342(加ミザク)葉が少なく弱体。351、352 弱体。354 先端枯れ・小花異常開花。363 弱体。380(加ミザク) 枯死のまま。387(加ミザク)先端枯れ・葉が少なく弱体。

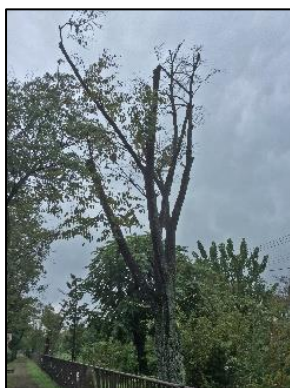
707

右岸；658 主幹枯れ、659 先端枯れ。667(加ミザク) 梢枯れ・葉萎れ。707(加ミザク)、714(加ミザク) 主幹枯れ。720(加ミザク) 枯死要伐採。722(加ミザク) 主幹枯れ。752 枯死。
