2014年（第13次）樹勢調査結果 速報

2014/10月 名勝小金井桜の会 事務局

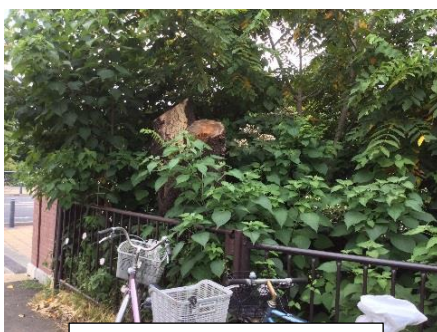
本年も東京樹木医プロジェクト(PJ)の協力を得て、名勝小金井桜の毎木樹勢調査を盛夏の8月9日に実施しました。詳細な調査データは近日中に会のホームページに掲載されますが、ここに概要を速報版として纏めましたので、全会員に配布いたします。ご参照ください。今回も新たに16本の枯死木が確認され桜並木全体の衰退は継続しており、象徴的な出来事として毎年春の開花標本木であった小金井橋袂のNo864の桜樹が、残念ながら枯死・伐採されました(下の写真参照)。

No864 枯死・伐採

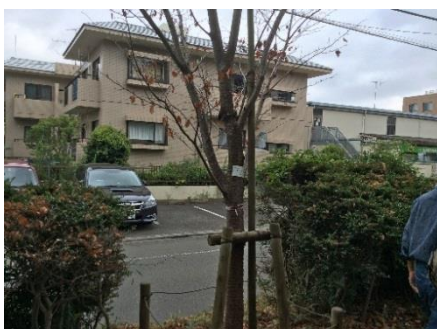
S39 (北上) 枯死

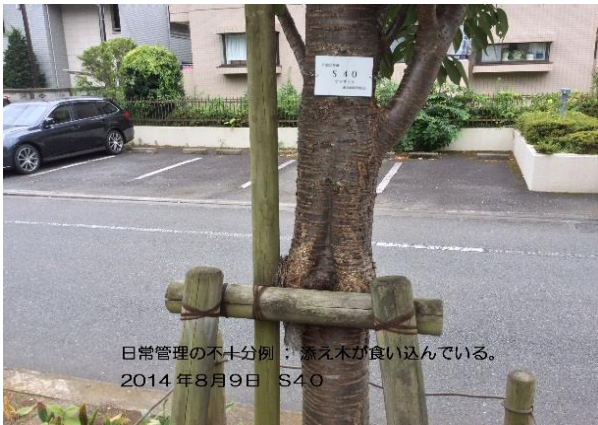
日常管理不良の例 1

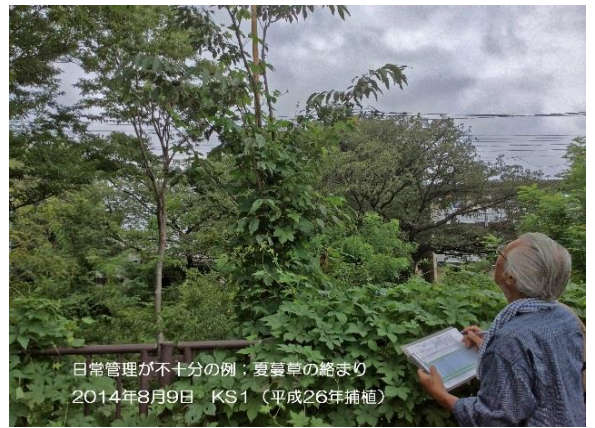
日常管理不良の例 2
